# 賃貸物件 | 孤独死現場の特殊清掃

遺品整理セレンシア

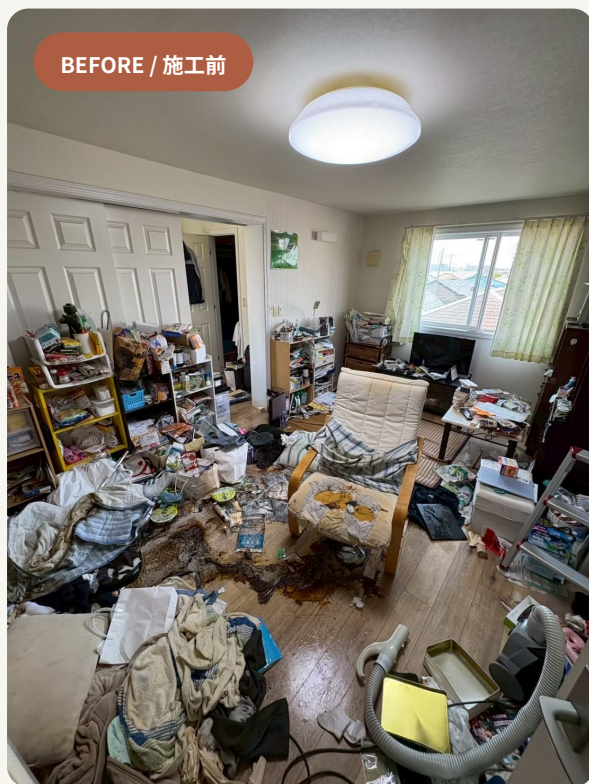
BEFORE / 施工前

隣人から管理会社への連絡をきっかけに発見。ご逝去から発見まで約1カ月、さらに発見から作業着手まで約1カ月が経過していました。体液は床材の広範囲から床下へ浸透し、腐敗臭が壁や天井まで強く染み付いた状態でした。

汚染された床材を撤去し、床下まで浸透した体液と汚染源を徹底除去。室内全体の除菌・消毒を行った後、壁・天井を含む室内全体に消臭施工を実施しました。

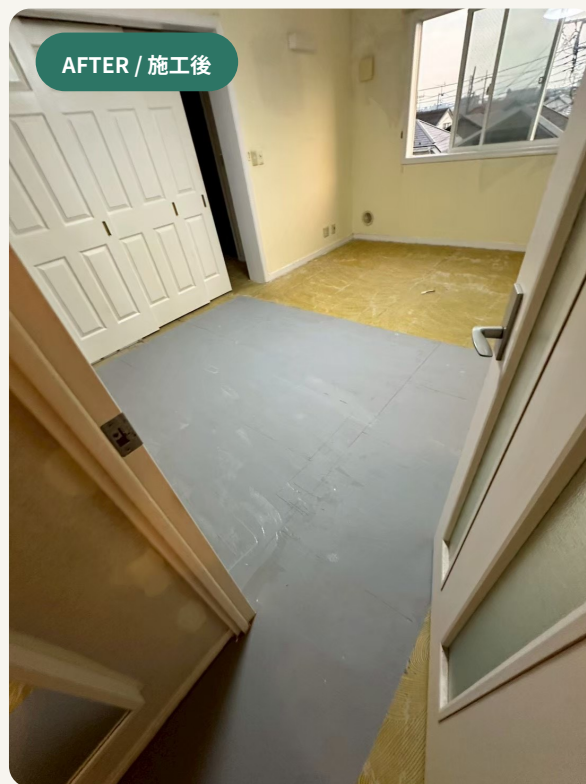
AFTER / 施工後

表面清掃だけで終わらず、臭いの原因へ直接処置。衛生環境と臭気を改善し、原状回復に向けた次工程へ進められる状態まで整えました。
